**GORSKA REŠEVALNA ZVEZA SLOVENIJE**

**Komisija za letalsko reševanje**  
Bleiweisova 34, p.p. 245, 4101 Kranj  
E-mail: [grzs@siol.net](mailto:grzs@siol.net)

## ***POROČILO***

o delu letalske komisije IKAR  
2.-7. oktober 2012

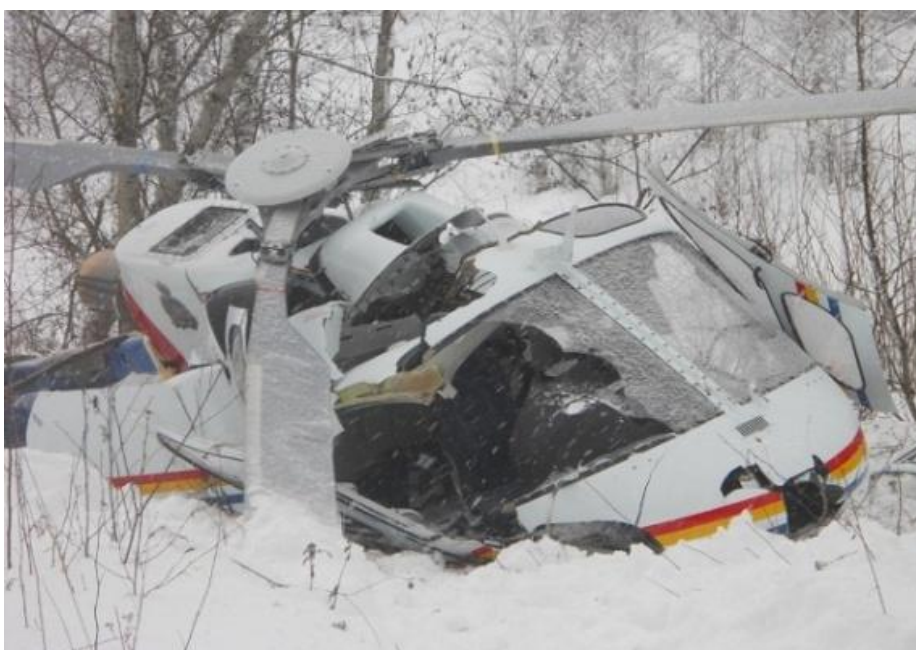
### **Kanada, nesreča helikopterja AS350B3**

Med izvajanjem usposabljanja razreda D - policijskih taktičnih ekip je helikopter AS350B3 strmoglavil.

Usposabljanje je bilo prekinjeno zaradi megle in mokrega snega. Ker se razmere niso izboljšale, je pilot poskušal iz Vancouvra kljub temu poleteti proti bazi. Na 15 metrih AGL, je prišlo do odpovedi motorja in helikopter je strmoglavil.

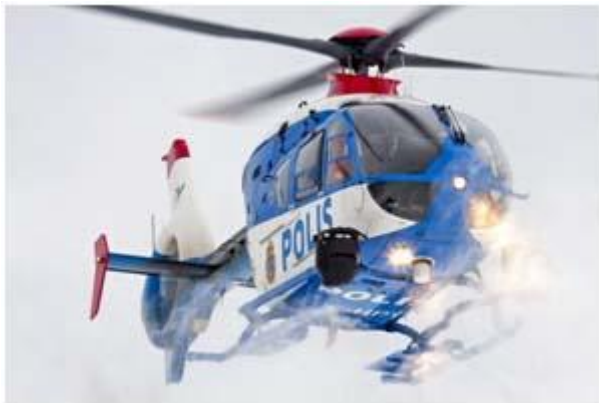
### **Švedska, EC135, odpetje vrvi**

Med simulacijo okvare motorja na helikopterju EC135, s simuliranim tovorom razreda D, je pilot med spustom odpel podvesno vrv zaradi težav s tovorom in močnim vetrom. Ni bilo poškodb ali škode na helikopterju.

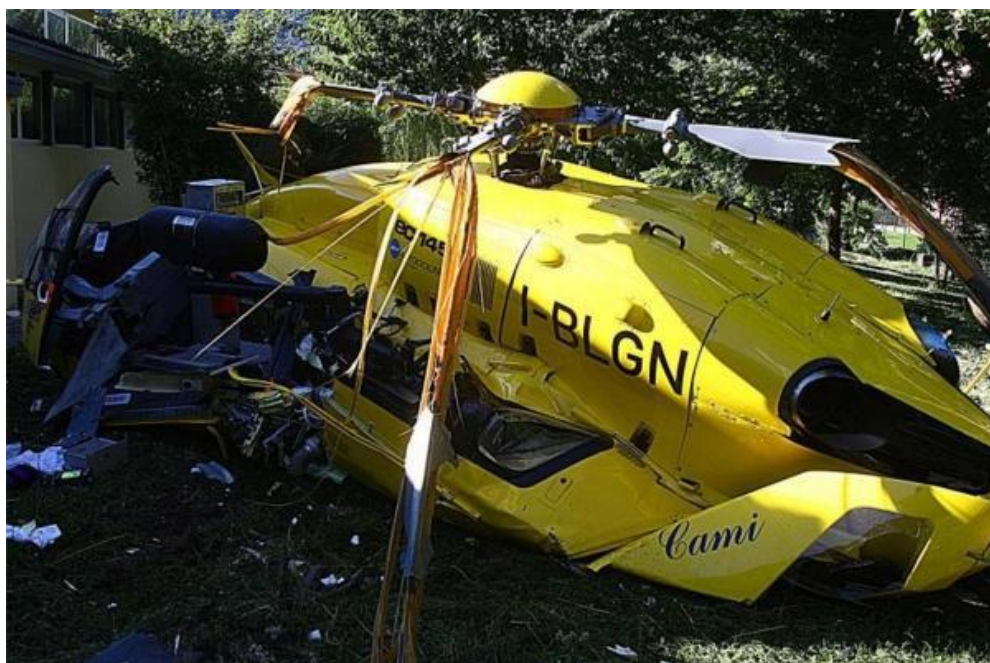
### **Italija, EC145, nesreča – udarec v žice**

Med vzletom, helikopterja HNMP je le ta zadel ob žice in strmoglavil. Dvočlanska posadka (pilot in inženir), so bili le rahlo poškodovani. Helikopter je bil uničen.

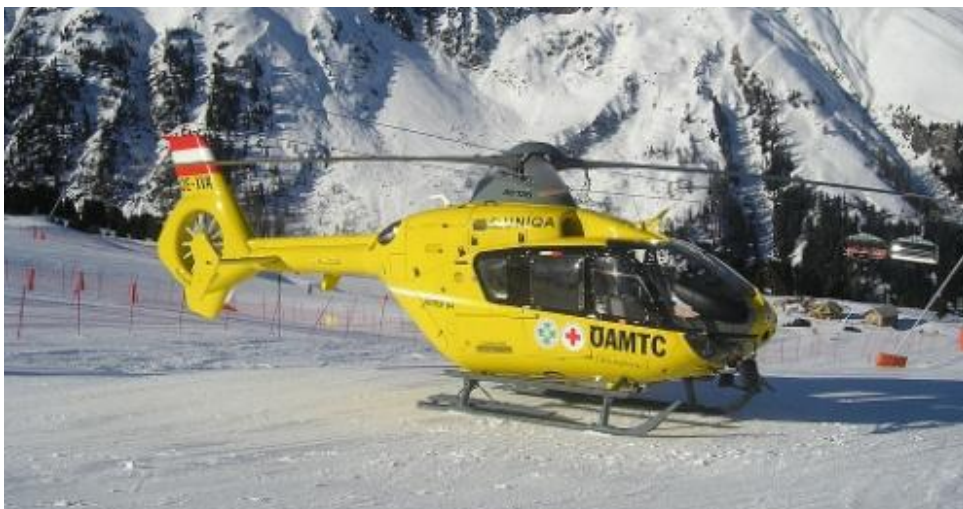
### **Avstrija, EC135, skoraj dogodek**

Da bi pobral bolnika med operacijo HNMP, je pilot pristal v snegu na vrtu hiše. Vrt je bil prekrit z veliko snega in pilot ni vedel, da je dejansko pristal na zamrznjenem bazenu. Ko se je medicinska ekipa izkrcala je spoznal, da je na vodi, prekriti s snegom. Pilot se je dvignil in prestavil helikopter.

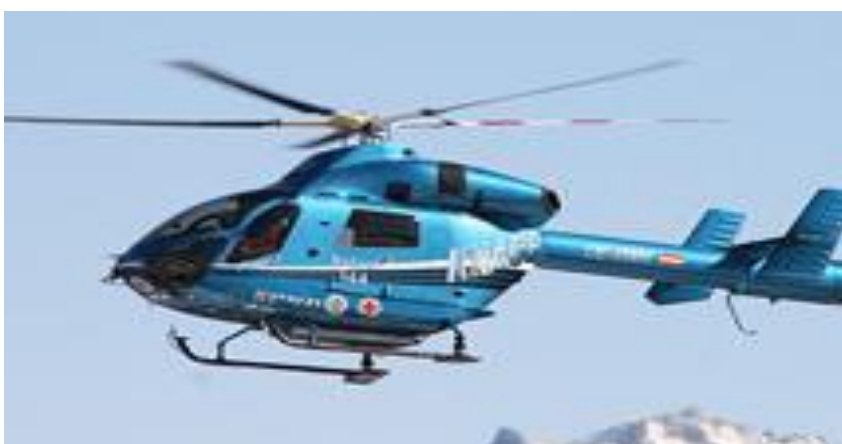
### **Avstrija, MD902, odpetje tovora razreda D**

Med prevozom reševalcev na fiksni podvesni vrvi, je pilot tovor odpel in vsi trije so padli na ledenik. To je bil drugi dan reševanja. Prvi dan so poškodovanega alpinista, ki je med spustom s smučmi padel v razpoko našli in ugotovili da je mrtev. Ob koncu prvega dne so mislili, da žrtve ne bo mogoče izveči. Drugi dan zaradi močnih vetrov in slabe vidljivosti policijski helikopter, ki je bil aktiviran prvi dan ni poletel. Drugi HNMP helikopter je bil aktiviran in vključen v reševanje z namenom, da prepelje reševalce na mesto nesreče. Pilot reševalcev ni mogel dostaviti na mesto zaradi megle. Ko jih je poskušal odložiti čim bližje, je izgubil vizualni stik s podlago. Ker je mislil, da je reševalna ekipa na tleh ali blizu tal, je tovor odpel, da bi preprečil najhujše (trk). Reševalci so bili višje nad terenom kot je bilo pričakovano. Ko so reševalci padli na tla (do sedaj še iz neznane višine) sta bila dva reševalca poškodovana, policist pa je poškodbam podlegel. Helikopter je srečno pristal v bazi. Nato so bile v reševanje vključene skupine za klasično reševanje. Mrtvega smučarja so iz razpoke dvignili naslednji dan. Reševalci na vrvi niso imeli UKV zveze s pilotom. Celotno akcijo pa je vodilo več „šefov“.

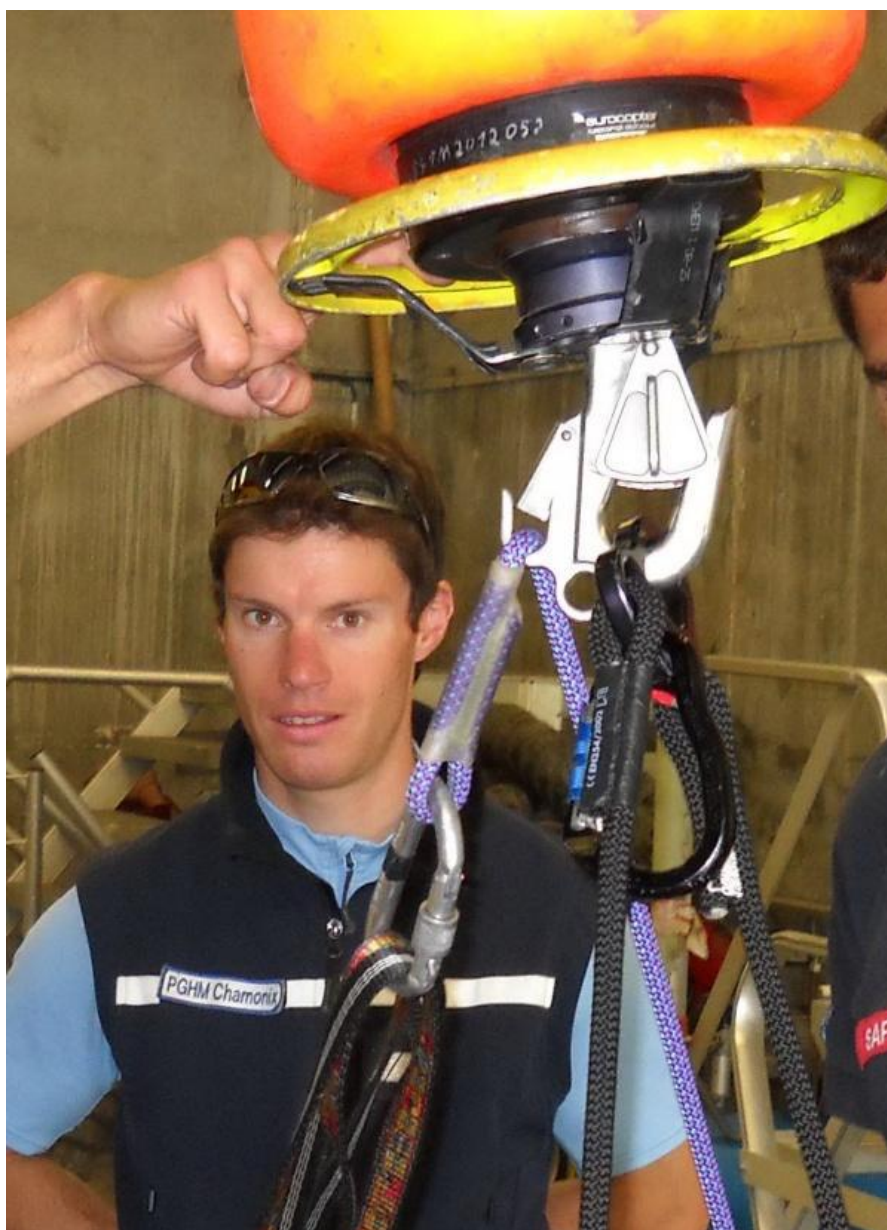
### Francija, EC145, neželena povezava

Med helikopterskim reševanjem z vitlo na približno 3500 metrih višine, ko so poskušali rešiti tri izčrpane alpiniste v severni steni Tacula, je prišlo do neželene povezave. Enega reševalca so spustili do sidrišča narejenega iz zanke ovite okoli skale. Načrt je bil, da dvignejo dve osebi naenkrat in jih odpeljejo na sedlo pod Midi, kjer so predhodno odložili enega reševalca. Ko so pričeli z dvigom prvih dveh, sta se pasova drugih dveh plezalcev, ujela na sekundarno kljuko vitle Goodrich. Sidrišče so potegnili navzgor in dvignili vse štiri osebe. Glede na nadmorsko višino in zahteve po moči motorjev, pilot za lebdenje ni imel več dovolj moči na motorjih. Pilot se je v tem trenutku soočil s problemom in sicer ali poskuša odleteti in prepeljati vse štiri ljudi na varno, ali odrezati jeklenico. Pilotu je uspelo prepeljati vse štiri osebe do sedla pod Midijem. Obremenitve motorja in vitle so bile presežene, vendar brez zaznanih poškodb. Bilo je veliko razprav glede težav z neželenimi povezavami in kako jih preprečiti.

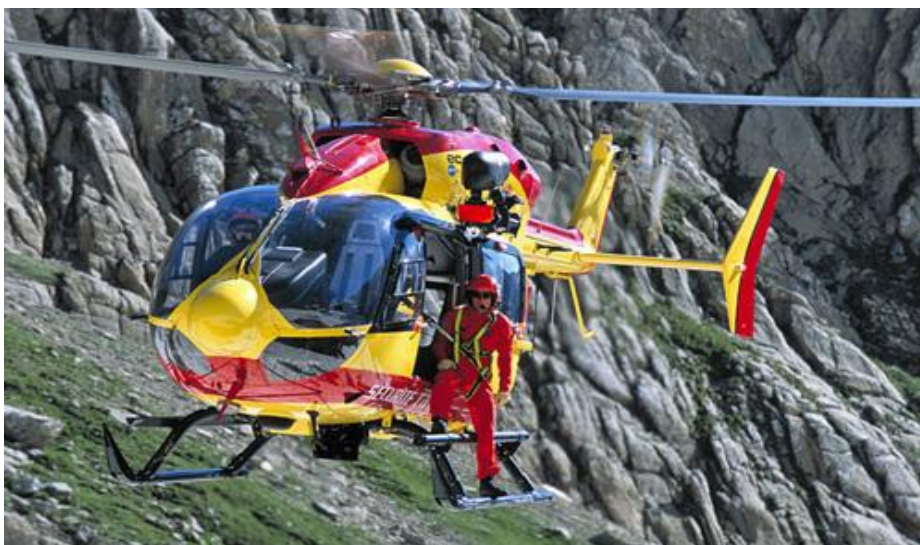
### **Francija, EC145, talni efekt**

Reševalec in zdravnik sta bila poškodovana zaradi padajočih odlomljenih dreves med lebdenjem helikopterja.

Plezalec je na zavarovani plezalni smeri padel. Njegov samovarovalni komplet se je med padcem pretrgal in je padel v globino. Enega reševalca so s helikopterja spustili v gozd v vznožju stene, da bi našel ponesrečenega. Ko je bil reševalec na tleh je talni efekt povzročil padec zlomljenega drevesa na reševalca. Reševalec je pri tem utrpel hude poškodbe. Na kraj so spustili še zdravnika, da bi oskrbel reševalca. Ko je bil reševalec oskrbljen se je helikopter vrnil, da bi dvignil oba. Ko je helikopter lebdel je padlo še eno drevo in še bolj poškodovalo reševalca in dodatno še zdravnika. Sledila je klasična reševalna akcija. Prvotna žrtev je bila najdena mrtva. Preiskava, ki je sledila je pokazala, da je kamenje, ki se je krušilo med delom ferate poškodovalo drevje pod steno. To poškodovano drevje se je zaradi talnega efekta helikopterja hitro zlomilo. Oba poškodovana sta si opomogla.

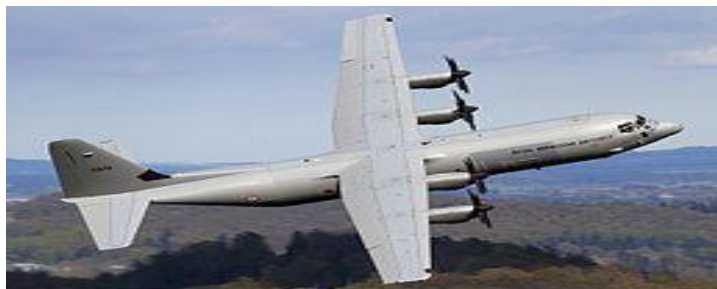
### **Norveška, C-130, nesreča**

Čeprav to ni bila nesreča helikopterja, jo je treba omeniti zaradi obsežnega odziva. To je bilo veliko iskanje v sodelovanju Švedske in Norveške. C130 Super Hercules iz norveškega Air Force, je bil napoten na kraj medtem ko je sodeloval v vojaški vaji. Letalo je izginilo iz radarja v času, ko je prečkalo gorovje Kebnekaise blizu Kiruna na severu Švedske. Velika iskalna akcija je bila izvedena z več kot 100 iskalci, vozniki motornih sani in smučarji. Po treh dneh iskanja v slabem vremenu, so našli, razbitine z drugim letalom P3-Orion. Začetni poskusi s helikopterji Norwegian Sea King in dvema švedskima helikopterjema so bili neuspešni zaradi vremena. Nekateri ostanki so bili sčasoma najdeni, vključno z zapisovalnikom zvoka v pilotski kabini. Vseh pet članov posadke na krovu je bilo mrtvih. Nesreča je še vedno v preiskavi.

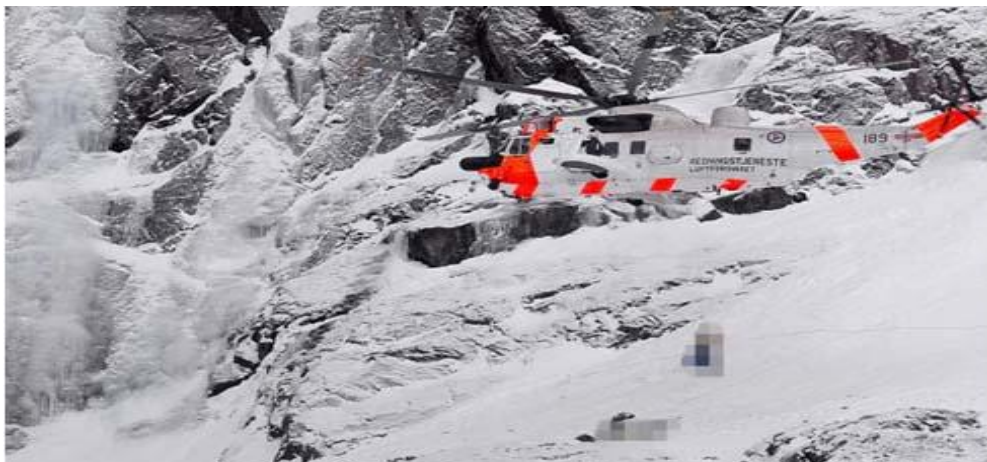
### Norveška, Sea King, rezanje jeklenice

Med zapletenim reševanjem dveh pogrešanih alpinistov, je posadka helikopterja Sea King med poskusom reševanja z vitlom odrezala jeklenico.

Po najdbi mesta nesreče je bilo ugotovljeno, da je bila plezalna naveza poškodovana zaradi padajočega kamenja. Bili so locirani ob vznožju slapu in domnevno mrtvi. Zaradi strmine terena in nevarnosti nadaljnega podora in padajočega ledu so reševalce spustili nekaj sto metrov nižje, ki so se nato peš povzpeli na kraj nesreče. Poskusili so dvigovanje z dolgo vrvjo, pritjeno na vitlo. Eden od najdenih mrtvih alpinistov je bil pripravljen za dvig v nosilih, ki še niso bile pripete na dolgo vrv helikopterja. Ko je helikopter lebdel, se je baza oblakov nenadoma spustila in obdala helikopter. Jeklenico vitla so odrezali in v levem zavoju skozi meglo odleteli od stene ter varno pristali. Reševanje je bilo zaključeno naslednji dan v lepem vremenu.

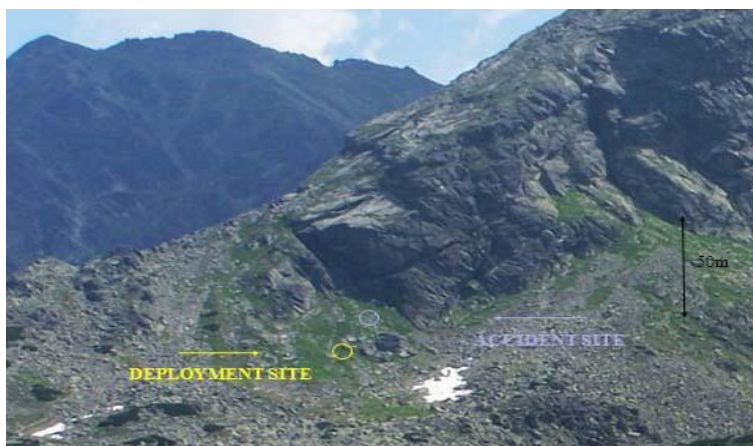
### Poljska, Sokol W-3A, poškodba lopatice glavnega rotorja

TOPR SAR se je odzvala na poziv poškodovanega alpinista, ki je preстал 50 metrski padec v zahodni steni Kościelec na 1850 metrov n/m. Posadka je bila sestavljena iz dveh pilotov, operaterja na vitlu, reševalca in zdravstvenega tehnika. Pilota sta se odločila, da pod steno odložita dva reševalca in sicer bi izstopila iz lebdečega helikopterja. Ko so se približevali mestu in bili okoli 1,5 m nad tlemi je padajoč kamen zadel krak glavnega rotorja. Udarec je čutila celotna posadka. Pilot je prekinil s proceduro izkrcanja in pristal na prvem primernem mestu. Lopatice so bile huje poškodovane. Poškodovanega alpinista je rešila klasična ekipa gorskih reševalcev. V preiskavi so ugotovili, da so za padajoče kamenje odgovorni ljudje, ki naj bi ga sprožili iz poti nad lebdečim helikopterjem.

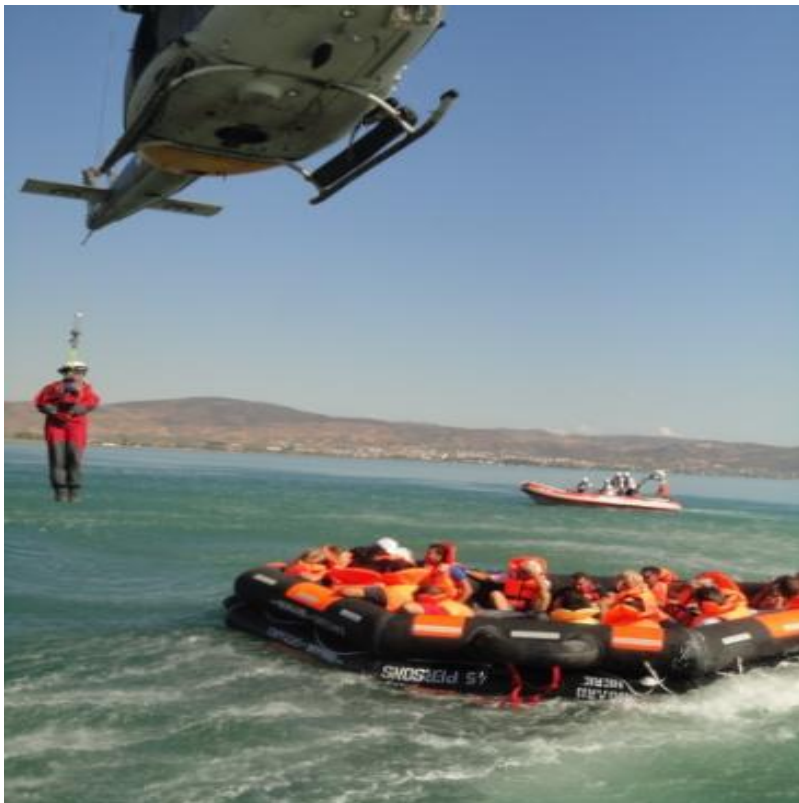
### **Grčija, BH205, jeklenica vitla z napako**

Med vajo vitlanja nad manjšim vodnim plovilom, se je jeklenica vitla pretrgala. Pretrgala se je ravno v času, ko je bil reševalec dvignjen malo nad plovilo. Poškodb zaradi tega ni bilo. Vzrok pretrganja uradno ni znan, verjetno pa je šlo za malomaren pregled jeklenice in korozijske poškodbe zaradi dela na morju.

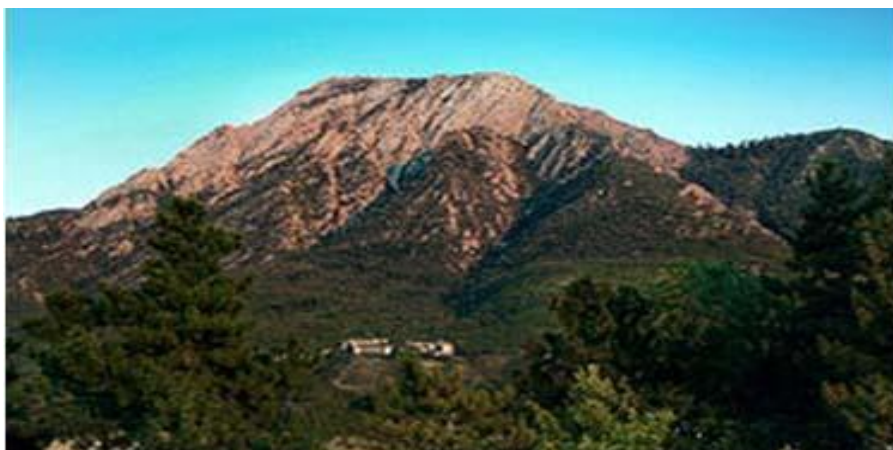
### **Združene države Amerike, AS350B2, smrtna žrtev člana posadke**

Reševalna ekipa iz oddelka za javno varnost se je odzvala na klic poškodovanih pohodnikov na poti na Mt. Olympus v bližini Salt Lake Cityja v Utahu. Helikopter ni mogel vzleteti s celotno posadko in poškodovanci. Taktični vodja policist Aaron Beesley je ostal na mestu nesreče in bi ga pobrali v drugem naletu. Ko se je posadka helikopterja vrnila, ga je našla mrtvega na dnu klifa 20 metrov globoko. Domnevajo, da je padel, ko je poskušal pobrati izgubljeno opremo poškodovancev.

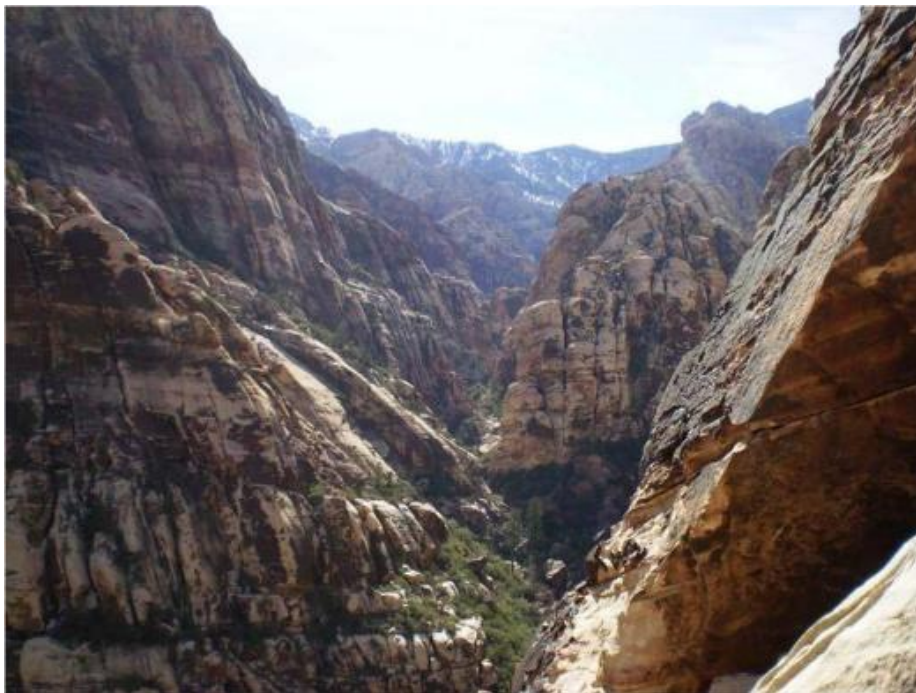
### **Združene države Amerike, Bell UH-1H, udarec rotorja**

Posadka letalske policijske enote Las Vegas Metro je reševala izgubljene pohodnike iz kanjona. V prvem naletu so iz lebdenja pobrali prvo skupino pohodnikov. V drugem naletu je ob spreminjajočih se vetrovih pilot z lopaticami glavnega rotorja udaril ob pobočje. Kljub poškodbam je pilotu uspelo odleteti do varnega mesta. Dejavnik, ki ga navaja preiskovalna komisija bi lahko bil utrujenost vodje posadke.

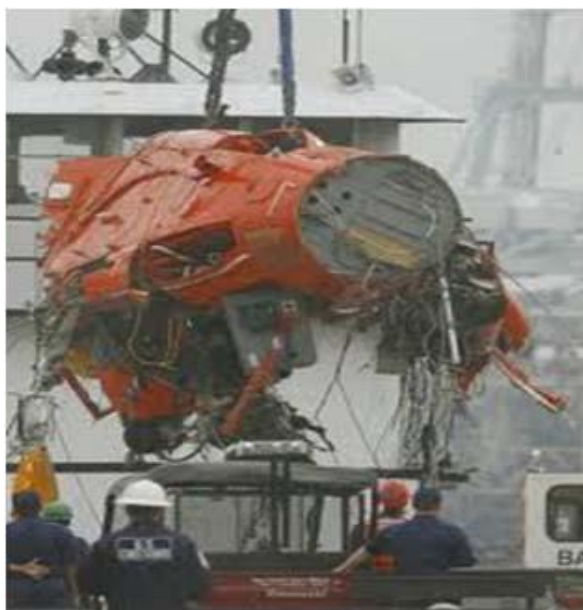
### **Združene države Amerike, AS365, nesreča**

Med usposabljanjem obalne straže ob obali Alabame je posadka helikopterja naletela na slabo vidljivosti, zaradi česar je pilot izgubil nadzor. Kot se je obrnil na desno, da bi ponovno dobil reference, je udaril ob gladino vode. Ocenjuje se, da je helikopter udaril v vodo pri hitrosti 70 vozlov z višine 50 metrov AGL s hitrostjo spuščanja 1500 FPM.

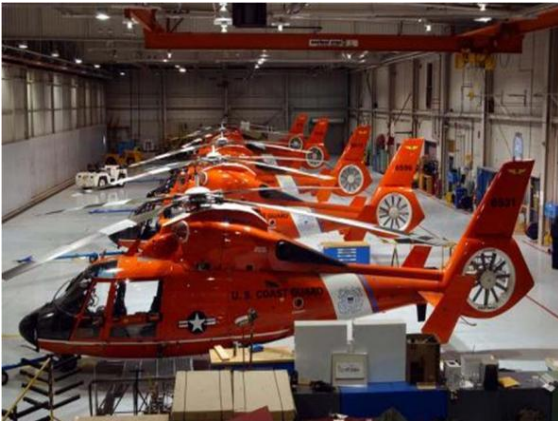
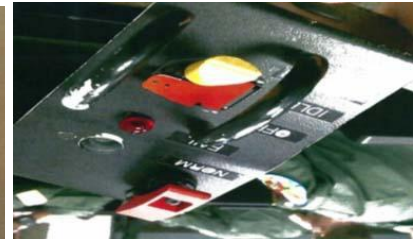
### **Združene države Amerike, odpoved motorja na helikopterju AS365,**

Pri akciji iskanja žrtve v vodi v bližini Los Angeles, Kalifornija, je helikopterju ameriške obalne straže pri lebdenju odpovedal motor št. 1. Vodja zrakoplova je takoj začel z reševanjem težav na nedelujočem motorju in sprožil postopek (OEI). Co-Pilot je pričel s ponovnim zagonom motorja št.1 in posadka je uspešno poletela do lokalnega letališča. Vzrok za ustavitev motorja je bil kabel za NVG na Co-pilotovi čeladi, ki se je zataknil v stikalo za nadzor motorja.

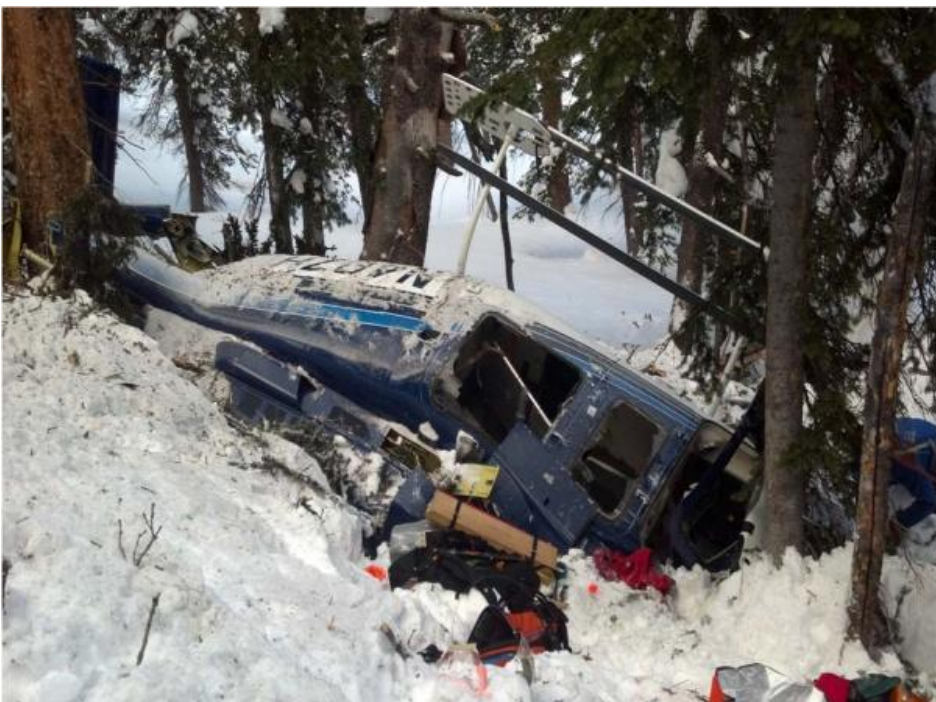
### **Združene države Amerike, BH 407, nesreča**

Med reševanjem poškodovanega voznika motornih sani je strmoglavil helikopter Teton Wyoming County SAR s tremi člani posadke. Ko je pilot zalebdel, je prišlo do nenadnega spuščanja, kar je pilot poskušal preprečiti. Helikopter se je nato začel hitro vrteti in trčil je v drevesa. Pilotu je uspelo priti iz razboitin helikopterja, se splaziti do grebena in poklicati na pomoč. Drugi član posadke je bil poškodovan, tretji pa je v nesreči umrl. Zaradi komunikacijskih težav, pa je bilo potrebnih kar 75 minut, da so reševalci prišli do kraja nesreče.

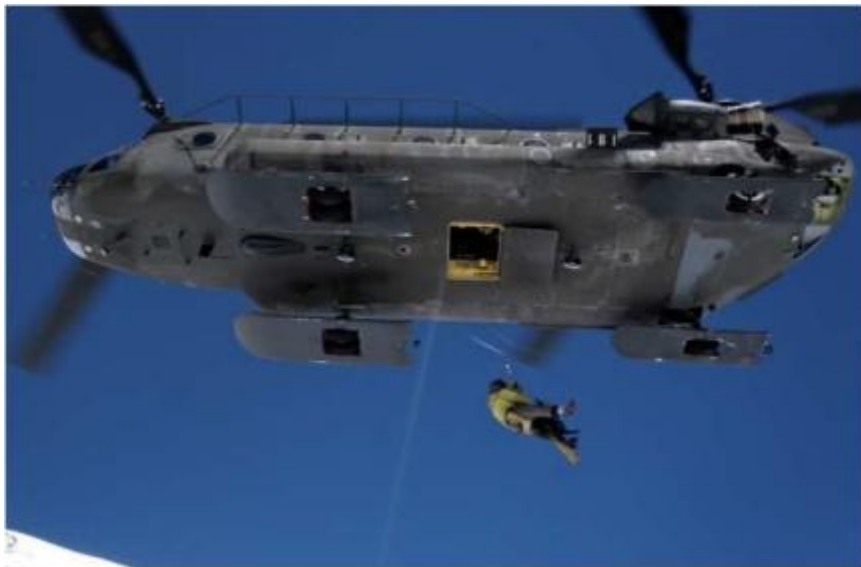
### **Združene države Amerike, Boeing Chinook, nesreča reševalca**

Med reševanjem 4 poškodovanih plezalcev na Mt. Rainier v Washingtonu, je reševalec padel 600 metrov globoko v smrt. Plezalna naveza 4 plezalcev je zdrsnila na poledenelem pobočju. Po dvigu prvega poškodovanca, so začeli z drugim ciklom spuščanja reševalca na mesto nesreče. Reševalec je po spustu na tla šel do drugega poškodovanca z nosili v rokah. Najverjetneje je do padca reševalca prišlo zaradi talnega efekta helikopterja, zaradi česar je izgubil ravnotežje in zdrsnil v globino.

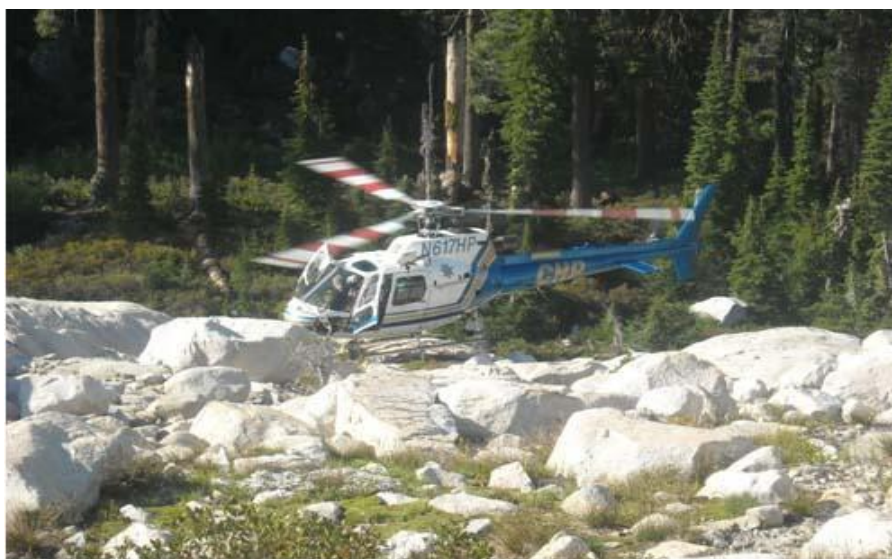
### **Združene države Amerike, AS350B3, udarec rotorja**

Med poskusom evakuacije poškodovanega izletnika v Trinity National Forest, je reševalca v glavo udarila lopatica glavnega rotorja, medtem, ko se je oddaljeval od helikopterja. Helikopter California Highway Patrol je pristal v bližini žrtve. Poškodovanega reševalca je takoj oskrbel zdravnik, ki je bil v posadki. Helikopter ni bil poškodovan in je lahko prepeljal poškodovanega reševalca v bolnišnico. Reševalec je preživel.

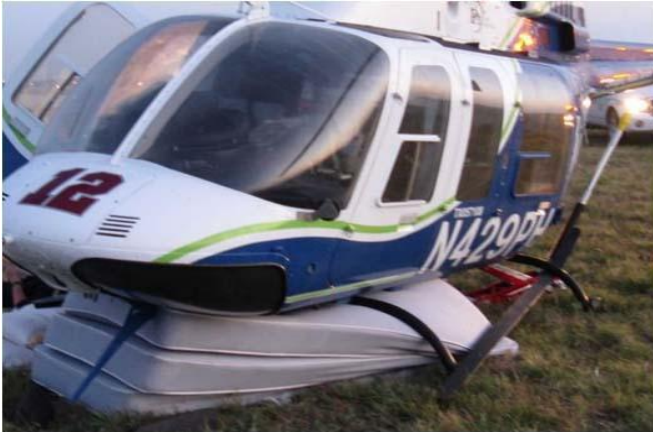
### **Združene države Amerike, BH407, skorajšnji dogodek**

Med akcijo HNMP v San Antoniu -Texas, je helikopter med letom zadel stolp in poškodoval smučke. Pilot je zaprosil za zasilni pristane na vrhu bolnišnice na vzmetnicah, vendar je bil zavržen. Ta postopek je bil nato izveden na bližnjem polju, kjer je helikopter varno pristal.

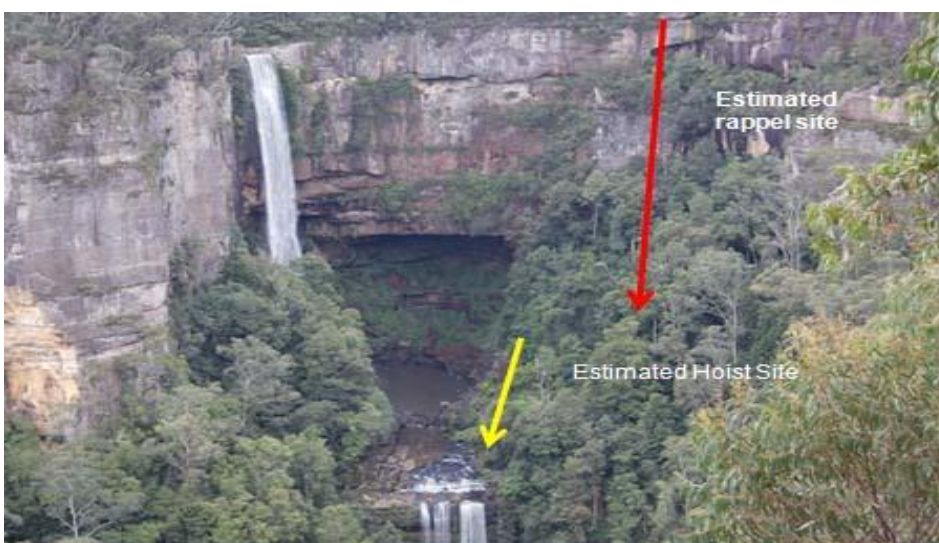
### **Avstralija, AW 139, rezanje jeklenice**

Med reševanjem poškodovanega pri kanjoningu v narodnem parku Carrington Falls v Buddero, se je pri dviganju z vitlom smrtno ponesrečil reševalec. Helikopterska posadka je predhodno ugotovila, da ne bodo mogli spustiti reševalca s pomočjo vitla zaradi težkega terena. Reševalci na tleh so poškodovanca prestavili na mesto, kjer je bilo vitlanje mogoče. Do incidenta je prišlo med vitlanjem reševalca in poškodovanca. Domneva se, da sta med dvigom močno zanihala in udarila ob teren, zaradi česar jih je posadka spustila nazaj na tla. Ker reševalec ni bil v stanju izpetja kljuge, je posadka odrezala jeklenico vitla in oba sta zaradi izpostavljenosti terena padla v globino. Drugi reševalec se je nato po vrvi spustil na kraj nesreče in začel z oskrbo prvega reševalca. Na žalost je prvi reševalec podlegel poškodbam preden so ga dvignili v helikopter. Iskanje prvotne žrtve je bilo zaključeno naslednji dan.

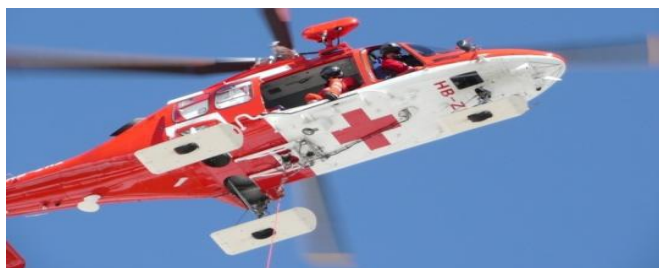
### Reaktivna odmična sklopka, Breeze Vzhodna

Geoff Dinsdale iz Velike Britanije je predstavil značilnosti vitle Breeze, kjer so izboljšali varnost in učinkovitost. Sklopka je zasnovana tako, da pri preobremenitvi in statičnih trenutnih obremenitvah omogoči rahlo drsenje. To ne le da preprečuje, da se jeklenica strga, ampak prepreči tudi mehanske poškodbe jeklenice in mehanizem vitla. Šok obremenitve so bolj zaskrbjujoče v navtičnih akcijah, kjer se helikopter in plovila lahko premikajo gor in dol precej odvisno od velikosti helikopterja. Brez te sklopke se jeklenica pri padcu 80 kg tovora na 40 cm prostega pada odtrga. Reaktivna odmična sklopka je edinstvena v vitlah proizvajalca Breeze Eastern.

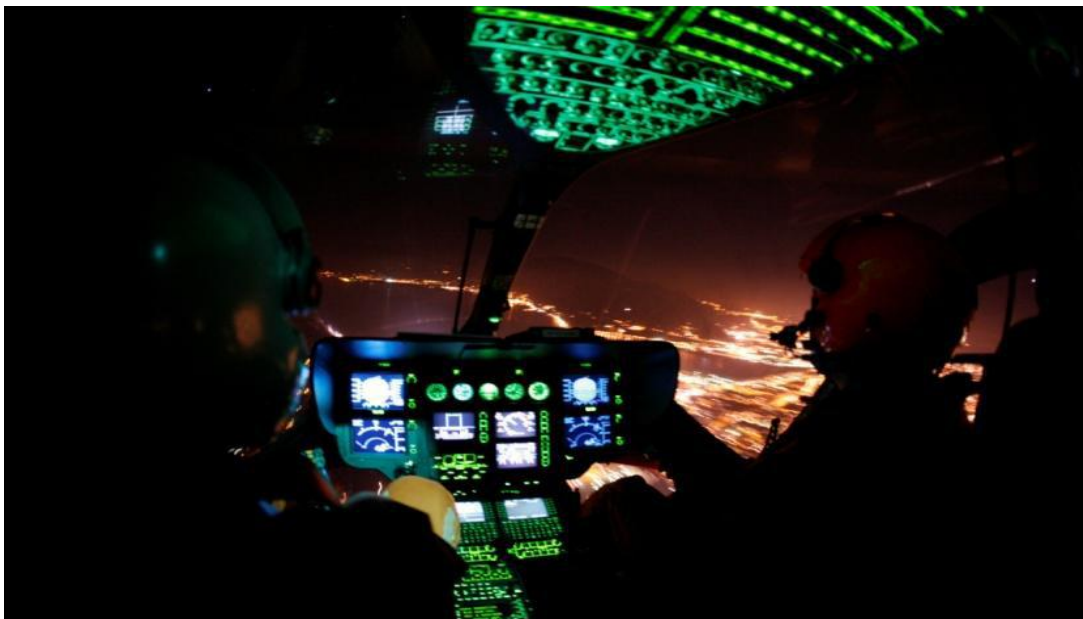
Michel Pierre je predstavil nočno letalsko reševanje sécurité Civile v Franciji z uporabo IFR certificiranim helikopterjem EC145. Za pilote se zahteva obsežno usposabljanje, poleg tega pa je možen pristanek na letališčih, ki imajo možnost, da lahko sprejmejo plovila v IFR pogojih.

To vključuje številne satelitske signale za učinkovit in varn pristanek s pomočjo instrumentov. Globalni satelitski navigacijski sistem (GNSS) je v uporabi na večih letališčih v Franciji in je v razvoju na nekaterih heliportih na bolnišnicah. Trenutno je Sécurité Civile eden redkih helikopterskih operaterjev v Franciji, ki je sposobna izvajati tovrstne lete. Vse svoje helikopterje imajo opremljene s satelitskim sistemom Galileo. Poudarjeno je bilo, da še vedno obstajajo omejitve glede opreme, in da ti leti niso mogoči v vseh vremenskih pogojih. Previdno odločanje pilotov je še vedno bistvenega pomena za varno letenje.
